Деформації малоповерхових будівель та споруд

DOI: 10.32347/0475-1132.38.2019.44-52

Анотація. На прикладі малоповерхової забудови міста Чернігова розглянуто деформації кам'яних та дерев'яних будівель і споруд.

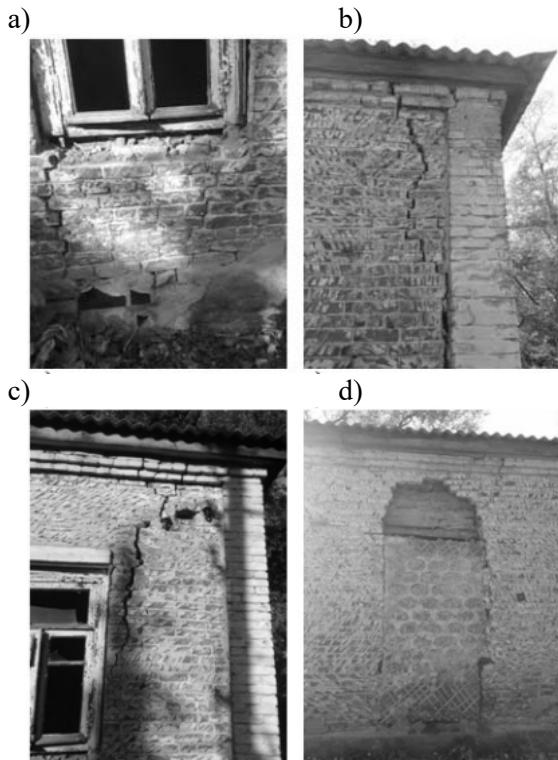
В одноповерховому будинку по вул. Курсанта Єськова в м. Чернігові виявлено досить значну кількість тріщин в цегляній кладці (близько 60 шириною розкриття більше 1 мм) (Рис. 1).

Окрім тріщин наявна деструкція деревини, відсутність внутрішніх перегородок, частини облицювання, пошкоджено покрівлю, місця зволоження та затікання конструкцій, відсутня підлога. Виявлено місця оголення фундаментів, тощо.

Рис.1. Деформації будинку по вул. Курсанта Єськова в Чернігові: а, b, с – деформації західної стіни, d – деформації північної стіни.

не цегляна кладка а дерев'яні стіни, тому будівля може експлуатуватися і надалі, за умови демонтажу цегляного мурування. Фундаменти в задовільному стані.

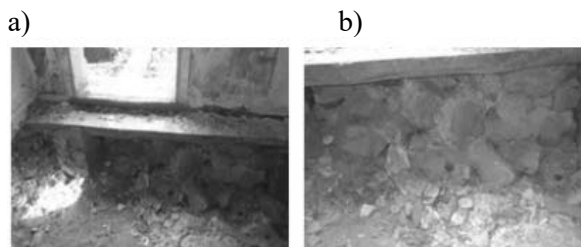
Будинок виконано з дерев'яного бруса на кам'яному фундаменті (Рис. 2), стіни зовні обкладено червоною цеглою.

Рис.2. Кам'яні фундаменти будинку по вул. Курсанта Єськова в Чернігові: а - цокольна частина, b – фундамент.

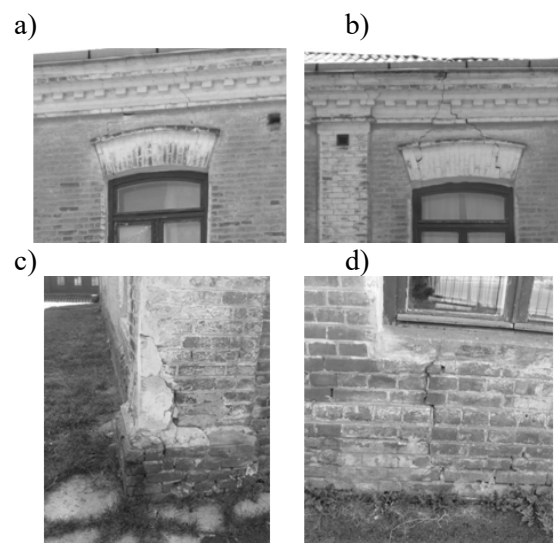
Досить значні деформації виявлені також при обстеженні двохповерхової будівлі музею Лісковиці, по вул. Льва Толстого (Рис. 3). Будівля виконана з червоної цегли на цегляних фундаментах, перекриття дерев'яні.

Рис.3. Деформування фасаду музею Лісковиці в Чернігові: а, b – тріщини в цегляних стінах та перемичках, с, d – деформації цоколю.

При детальному вивченні характеру руйнування конструкцій будівлі можна зробити припущення що деформації виникли внаслідок порушення структури ґрунтів основи [5].

Аналізуючи дані отримані при спостереженні за даною ділянкою можна зробити висновок що будинок явно потерпає від значного зволоження, причина якого пере насичення вологою ґрунтів, замокання стіни будинку вище цоколю внаслідок затоплення території, що спостерігається після тривалих опадів, особливо навесні та восе-

Для стабілізації стану необхідний комплекс робіт по зменшенню потоків води, що спускаються зі схилів, розробка дренажних систем, відведення зливових вод, поновлення вимощення навколо будівлі [6].

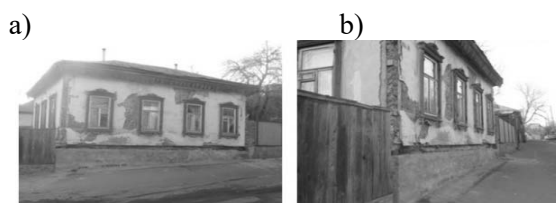
Рис.4. Житловий будинок по вул. О. Десняка в Чернігові: а – загальний вид, б – вид після підсилення фундаменту.

Поряд знаходиться житловий будинок, який теж почав деформуватися. Для зупинення процесу руйнування, і відновлення першочергових характеристик було виконано заміну фундаменту на новий (Рис. 4), виконано вимощення навколо будівлі з метою відведення надлишкових вод до зливової каналізації. Ці заходи допомогли зупинити процес руйнування будинку.

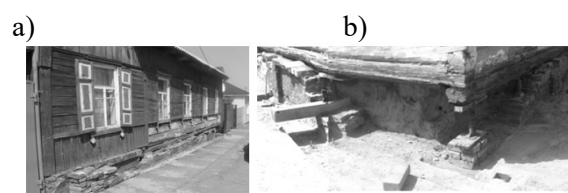
Рис.5. Заміна фундаменту дерев'яного будинку по вул. Бойова в Чернігові: а – загальний вид будинку, б – встановлення будинку на домкрати та заміна старої цегляної кладки на нову.

Для заміни фундаменту, як правило, такі одноповерхові дерев'яні будинки піднімають домкратами і виконують заміну старої цегляної кладки на нову (Рис. 5) або на бетонний чи залізобетонний фундамент (Рис. 6). Такі будинки досить легкі, адже висота їх за звичай не перевищує 3-4 м, стіни з колод або напівколод, обшиті шалівкою. Утеплювач в таких будинках як правило приймався з екологічних матеріалів (моху, стружки, конопель тощо).

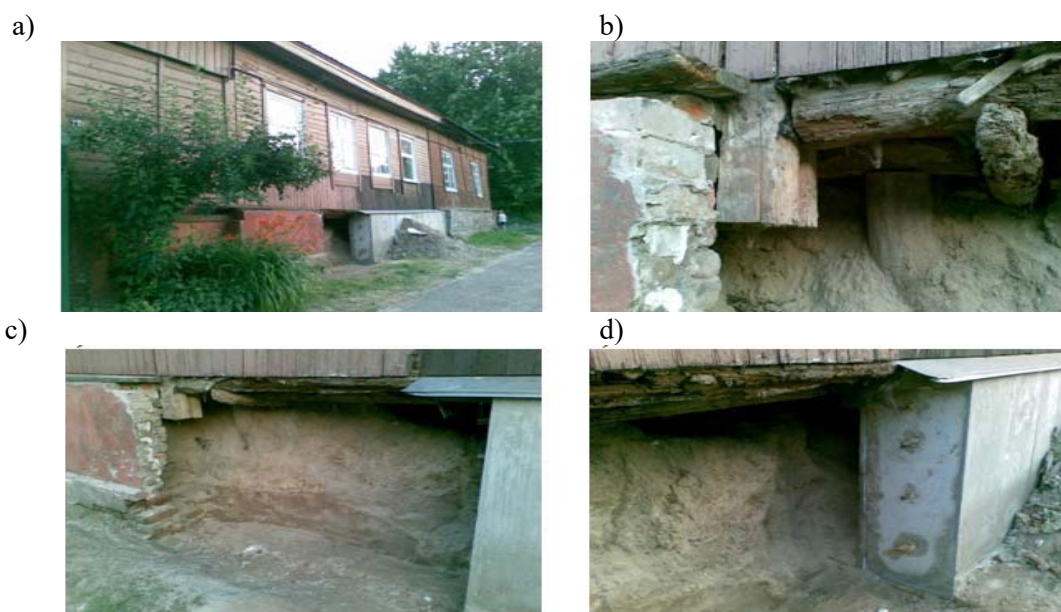
Рис.6. Заміна старого цегляного фундаменту на залізобетонний по вул. Малясова в Чернігові.

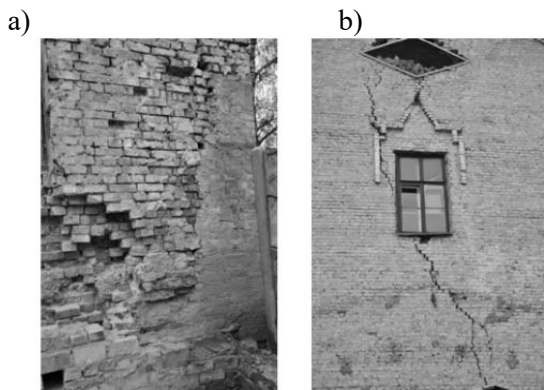
Стан будинку був ненадійним, під час обстеження виявлено досить багато тріщин та розломів. Вивітрювання швів цегляної кладки стін верхніх поверхів досягали в пів цеглини. Тріщин в плитах перекриття виявилися більшими за граничні, окремі ділянки було перекрито пустотілою цеглою по арматурним прутам з заливкою розчином. Замість перемичок зустрічалось армування кладки над прорізами прутами діаметром 24 мм, в підвальній частині окремі прорізи перекриті металевими рейками, які за час експлуатації достатньо просіли. Внаслідок відсутності каналізаційних труб в підвальній частині вода та стоки постійно підтоплювали підвал. Несучі колони в підвальній частині почали руйнуватися (Рис. 7).

Рис.7. Клуб військової частини до перепланування: а – руйнування стіни першого поверху, б – тріщина на третьому поверсі, вид ззовні.

В зв'язку зі значними деформаціями було вирішено розібрати третій і частково другий поверх, в окремих місцях було вирішено розібрати стіни до відмітки фундаментів. Фундаменти та стіни першого поверху було підсилено, висоту другого та третього поверхів понижено, що дало змогу зменшити навантаження на фундаменти.

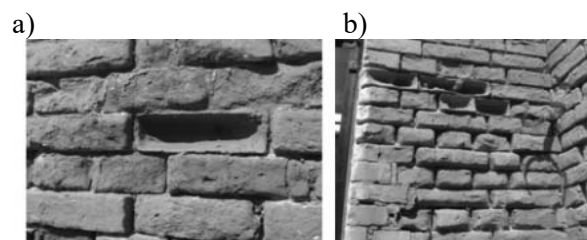
Будівля за адресою вул. Стрілецька, № 1 збудована на початку ХХ століття і першочергово була двоповерховою з значною підвальною частиною, але на початку другої половини ХХ століття було надбудовано третій поверх та добудовано флігелі. В місцях затікання було виявлено значне вивітрювання старої цегли, іноді навіть на всю товщу цеглини (Рис. 8). Більш пізні добудови почали деформуватися, було виявлено тріщини шириною розкриття від 0,1 до 8,2 мм.

Після проведених обмірних робіт та дослідження несучих конструкцій було встановлено що добудови влаштовано на залізобетонних монолітних стрічкових фундаментах, під колони встановлено фундаменти стаканного типу, проте наявність значного обсягу різного роду комунікацій та втрати водогону спричинили підмив фундаменту в північній частині будинку, додаткове замочування спричинило пошкоджене вимощення навколо будівлі. По завершенню робіт надано рекомендації по усуненню виявлених негативних факторів та підсиленню фундаментів.

Рис.8. Деформації будинку по вул. Стрілецькій в Чернігові: а – вивітрювання цегли, б – вивітрювання розчину.

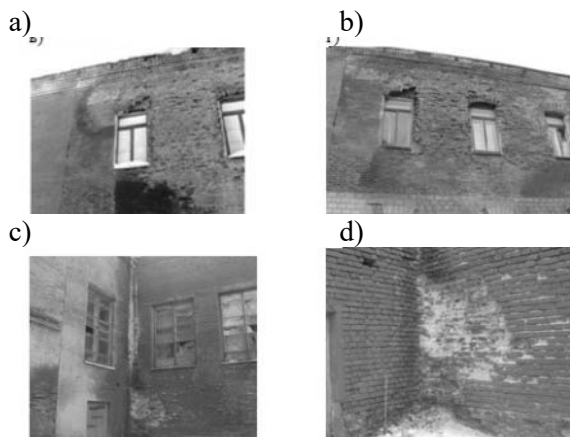
Розташовані поряд старі казарми, що знаходилися без належного нагляду зазнали значних руйнувань, внаслідок зволоження стін взимку та почергового їх замерзання і відтавання (Рис. 9, 10).

Рис.9. Руйнування старих казарм по вул. Стрілецькій: а, б – зволоження стіни, с, d – обрушення кладки кута споруди.

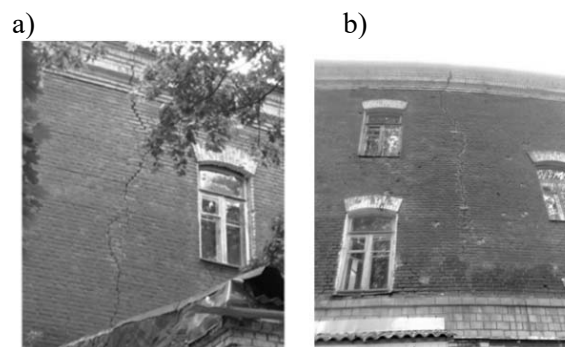
Рис.10.Розлом будинку по вул. Стрілецькій в Чернігові: а – північний фасад, б - південний фасад.

Основною причиною деформацій є безвідповідальне ставлення до споруд та прилеглої території, значна кількість вологи потрапляла в середину через вибиті шибки, отвори в конструкції даху, зруйноване вимощення, розібрані комунікації в підвальній частині. Внаслідок значного зволоження будинок розколовся на дві частини. Не зважаючи на досить товсті підвальні стіни

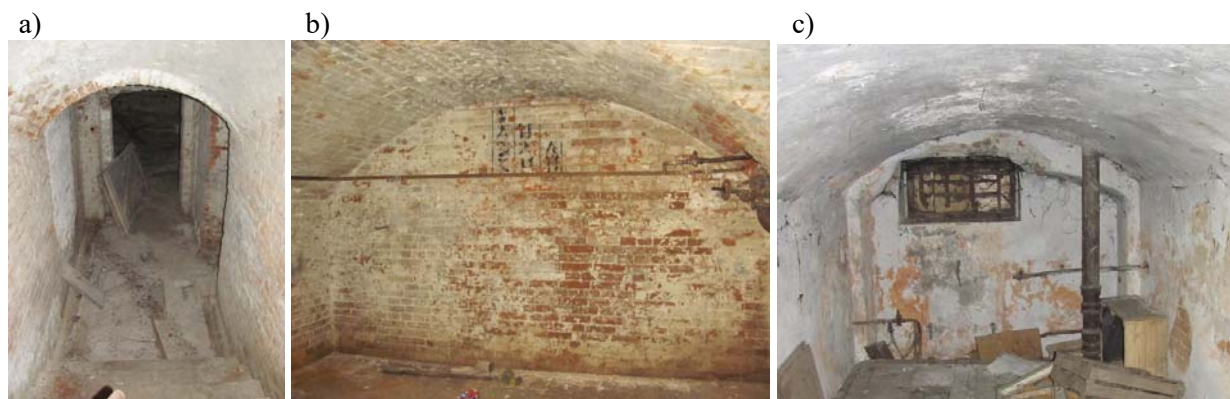
Місцями дерев'яне перекриття обрушилося, причиною було протікання даху. Підвальна частина також має сліди замокання конструкцій (Рис. 11).

Рис.11.Стан будівлі по вул. Стрілецькій в Чернігові: а – вхід в підвал; б,с – стан підвалу.

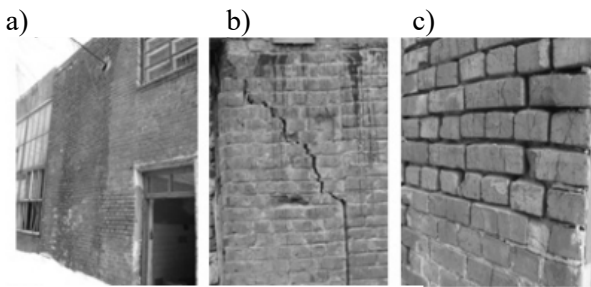
При обстеженні виявлено місця протікання даху, що створює замокання несучих конструкцій, зволожені цегляні стіни від попереминого замерзання відтавання почали руйнуватися, в окремих місцях внаслідок зволоження ґрунту почав просідати фундамент. Фізико-механічними випробуваннями виявлено ділянки з досить низькою міцністю цегли та якістю розчину.

Рис.12.Завод «Жовтневий молот» в Чернігові:
а – замокання стіни; б – тріщина стіни;
с – вивітрювання розчину кладки.

Після проведення детального обстеження та дослідження несучих конструкцій було виявлено місця втрати водогонів, які протягом декількох років підмивали фундамент, внаслідок чого по всій площині південної стіни з'явилися тріщини, місцями наскрізні шириною розкриття до 2,5 см. Відновлювальні роботи передбачали підсилення надземних конструкцій та фундаментів.
