Геотехнічний моніторинг лікарні м. Чернігова

Микола КОРЗАЧЕНКО¹, Максим БОЛОТОВ², Юрій ШЕРЕМЕТ³, Роман ЛУЖЕЦЬКИЙ⁴

DOI: 10.32347/0475-1132.49.2024.86-94

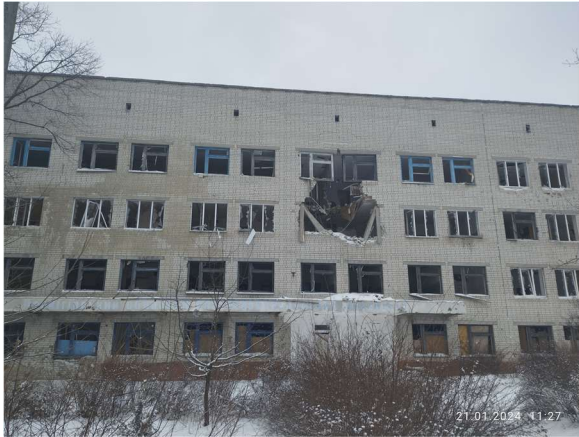
При обстеженні в 2022 році після активних військових дій в м. Чернігів були виявлені нові пошкодження (рис. 2, 3): замокання цегляної кладки технічного поверху через негерметичність системи водовідведення з покрівлі; спирання плит покриття на «висячі» залізобетонні балки; протікання атмосферних і талих вод в рівні верху фундаментної плити через відсутність вертикальної гідроізоляції; наявність слідів підтоплення підвалу унаслідок втрат із водо-несучих комунікацій та потрапляння атмосферних і талих вод через пошкодження чи відсутність вертикальної гідроізоляції, герметичності вводів інженерних мереж; наявність тріщин із шириною розкриття до 20 мм у стінах сходової клітини; тріщини у місці примикання конструкцій сходових маршів до стін; нахили площадки та маршу сходової клітини через відхилення від вертикалі зовнішньої стіни та нерівномірні деформації осідання; тріщини у місці примикання стін, та плит перекрытия до стін; сліди замокання плит перекрытия; горизонтальні тріщини у місцях спирання несучих балок на стіни з розкриттям до 20мм; наявність вертикальних тріщин між віконними прорізами сходової клітини (самонесуча частина стіни); вертикальні тріщини в місцях спирання перемички віконних прорізів; наявність вертикальних тріщин у зовнішній стіні в рівні технічного поверху; морозобійне руйнування цегляної кладки під віконними прорізами та парапету будівлі; руйнування цегляної кладки зовнішніх несучих стін та парапетних стін в результаті арт обстрілів; руйнування нижньої частини несучих стін під вікнами; руйнування пустотних плит перекрытия; обвал пустотних плит перекрытия; обвал ребристих плит перекрытия; пробоїни від арт обстрілів в покрівлі; тріщини в несучих стінах та простінках будівлі в результаті просідання на поверхах 1-7 з розкриттям; пошкодження покрівельного килиму покрівлі; повне руйнування вікон та дверей (внутрішніх та зовнішніх); руйнування вимощення по периметру будівлі; замокання стелі приміщень; повне руйнування оздоблення приміщень; осколкові вирви по фасадах будівлі; пошкодження систем опалення,

Рис.2. Прямі влучання в дитяче відділення лікарні.

Fig.2. Direct hits in the children's department of the hospital.

Виявлені пошкодження військовими діями значно погіршують несучу здатність споруди, виявлені аварійні ділянки, які потребують термінового підсилення та відновлення.

Відновити простінки заміною окремих ділянок цегляної кладки. Встановити тимчасові підтримуючі стійки. Відновити пошкоджені стіни цегляної кладки.

Зруйновані перетинки над віконними прорізами замінити на металеві або виконати металеві рами.

В місцях руйнування плит перекриття передбачити нові монолітні залізобетонні ділянки. Пробоїни відремонтувати шляхом замонолічування отворів бетоном на мілкому заповнювачі. Після відновлення конструкцій покриття провести капітальний ремонт покрівлі шляхом заміни покрівельного килиму.

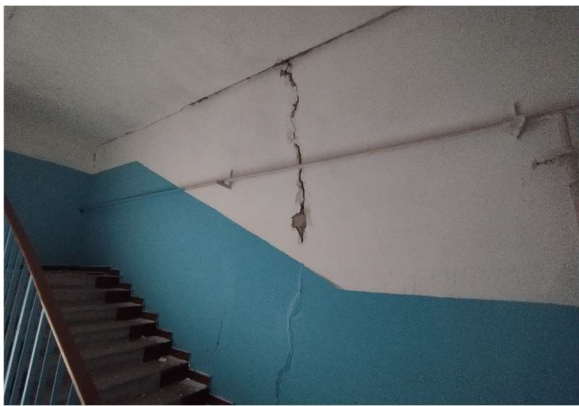
Рис.3. Тріщина стіни сходової клітини.

Fig.3. A crack in the stairwell wall.

Під час обстеження було виявлено тріщини на маяках (встановлені в 2016 році), деякі з них були розірвані. Також було виявлено, що деякі з тяжів (влаштовані під час проведення реконструкції до 2022 років) були розірвані.

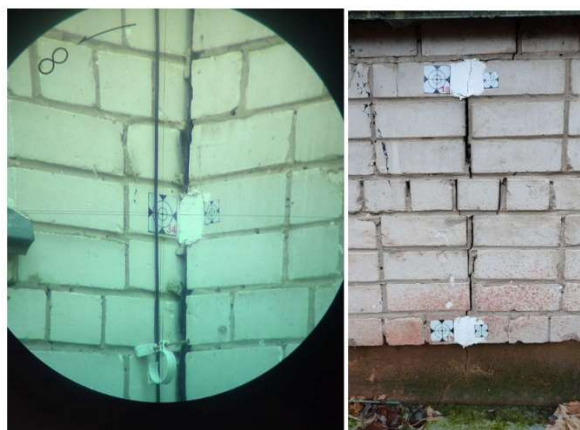
Рис.6. Проміри між марками для розкриття тріщин.

Fig.6. Measurements between marks for opening cracks.

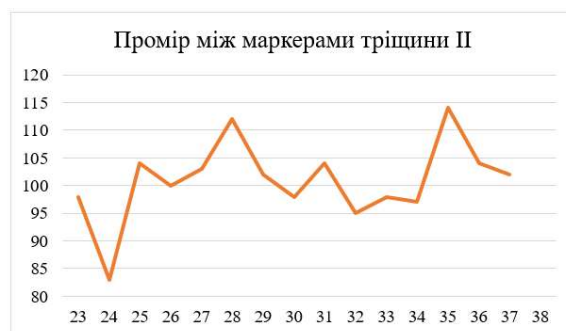
Рис.7. Приклад результатів проміру між маркерами тріщин.

Fig.7. Example of measurement results between crack markers.

В результаті рекогностування були виявлені тріщини. Для забезпечення достовірного моніторингу за осіданнями будівель і споруд існує необхідність їхнього спостереження. У фундамент будівлі виявлені 21 деформаційна стінна марка. Виявлено, що з 2019 по 2023 рр. розкриття більшості тріщин призупинилося, або знаходиться в межах менше 3 мм. На окремих тріщинах відбулося змикання тріщин на величину до 30 мм. Лише в одній тріщині розходження складало 8 мм.

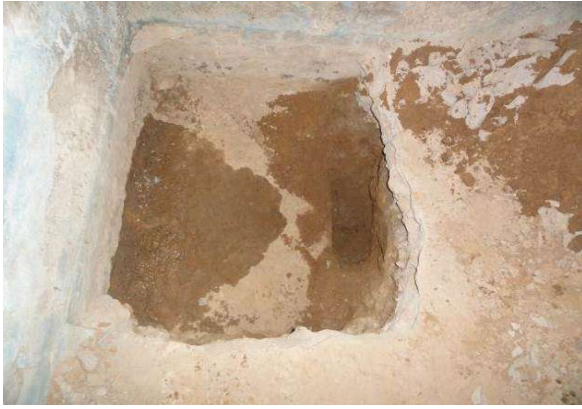
Рис.8. Шурф 2018 року, протікання води в рівні фундаменту.

Fig.8. The pit of 2018, water leakage at the level of the foundation.

зафіксований тимчасовий водоносний горизонт типу «верховодка», який утворився на ґрунтах 5-10 внаслідок опадів та втрат з інженерних комунікацій.

- через втрати води з водонесучих комунікацій, в одній з свердловин зафіксовано наявність текучих ґрунтів ПГЕ-6, характерною ознакою для яких є низькі показники міцності і деформації.

Підсилення основи фундаментів можливо виконати за технологією jet-grouting або бурозмішувальною технологією [9, 10]. Потрібна заміна внутрішніх водонесучих комунікацій та зовнішніх (вводи-виводи в будівлю та на відстані щонайменше 15-18 м від будівлі); Відновлення вертикальної гідроізоляції стін підвалу.
