## Стан гідротехнічних конструкцій гідроелектростанцій Дніпровського каскаду на прикладі Дніпровської ГЕС

DOI: 10.32347/0475-1132.50.2025.252-268

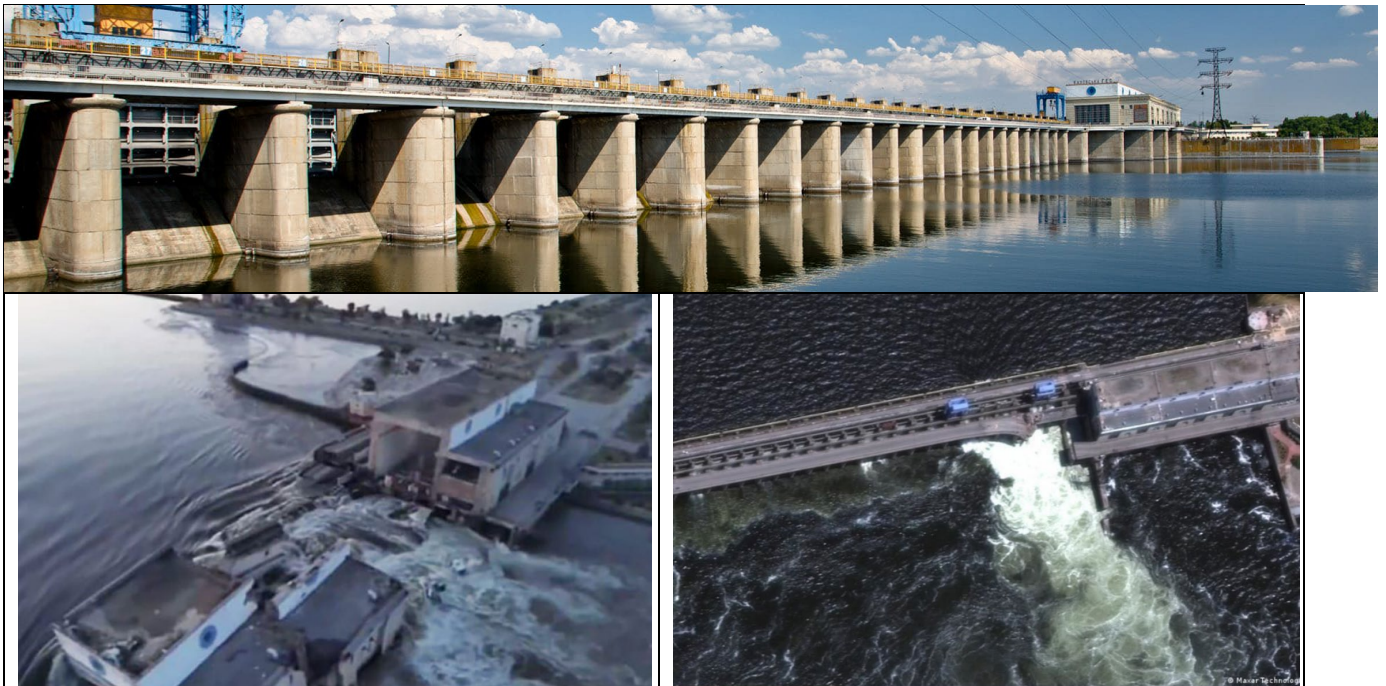
Рис. 1. Каховської ГЕС до та після руйнування (Maxar Technologies, 2023)

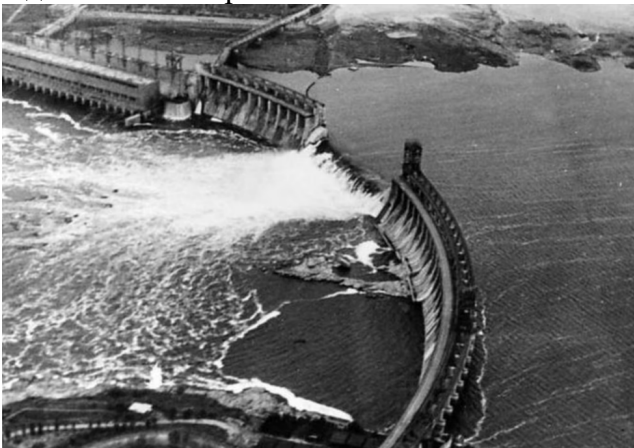
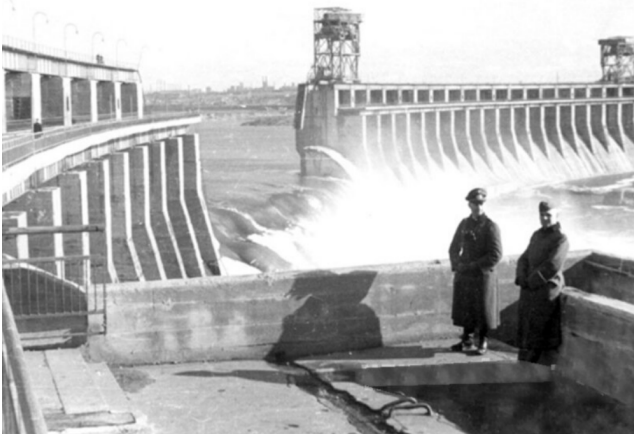
Рис. 3. Види на водозливну греблю Дніпровської ГЕС після вибухів у 1941 р. та бики № 22-25, підірвані з вертикальних вентиляційних шахт (з боку нижнього б'єфу) (memorua.org, 1941)

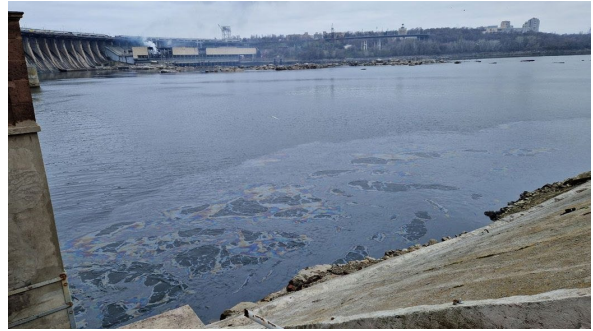
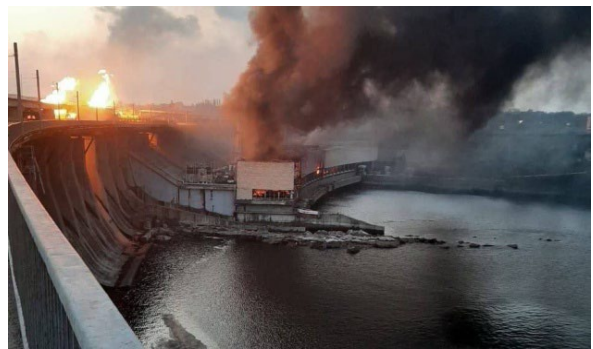
Під час збройної агресії російської федерації були зафіксовані ракетні попадання у конструкції будівель ГЕС-1, ГЕС-2, трансформаторну підстанцію, опори та мостовий перехід, що призвело до призупинення роботи гідроелектростанцій ГЕС-1 та ГЕС-2.

Рис. 4. Наслідки влучань по Дніпровській ГЕС 22.03.2024 р. з витоком нафтопродуктів (top.today.ua, 2023)

Доведеться відновлювати машинний зал Дніпровської ГЕС-1 та ГЕС-2, електричне обладнання. Деякий час ГЕС-2 зможе працювати в обмеженому режимі. На повне відновлення потрібен значний час.

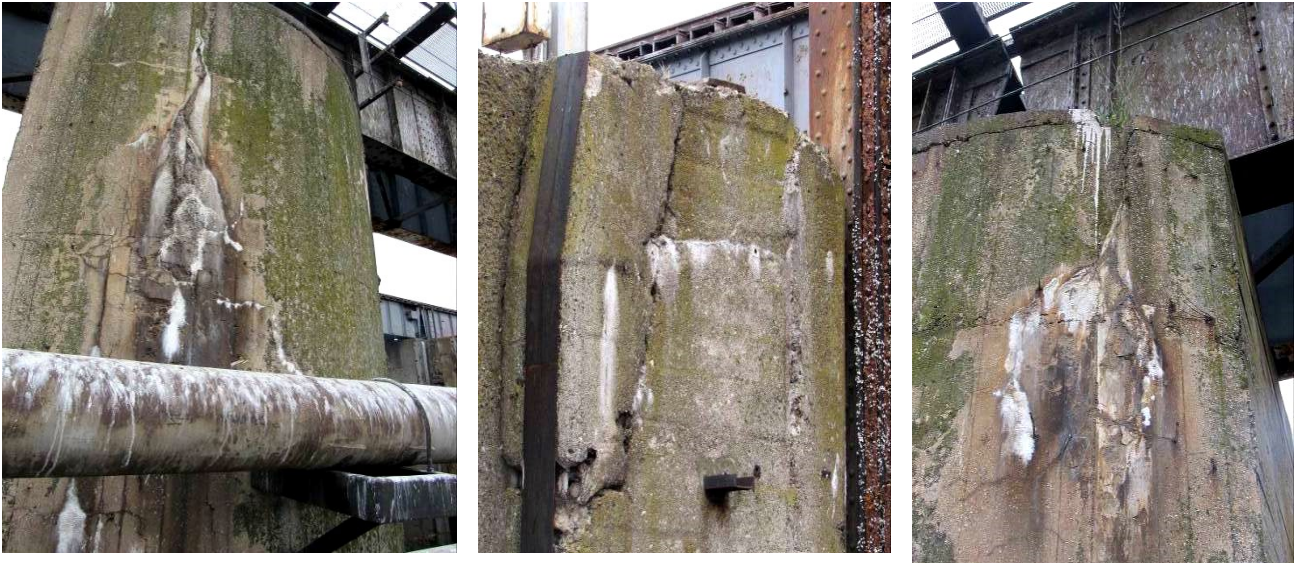
Рис. 7. Руйнування захисного шару бетону, оголення та корозія арматури, сколи, висоли, тріщини (відповідно опори №№ 10, 11, 12 з боку верхнього б'єфу)

Виявлені пошкодження виникли внаслідок зовнішнього впливу (фізико-механічних та динамічних дій води), погодно-кліматичних факторів, недостатньо

якісного виконання будівельно-монтажних робіт під час відновлення греблі у 1947 році та відсутності своєчасних ремонтів.

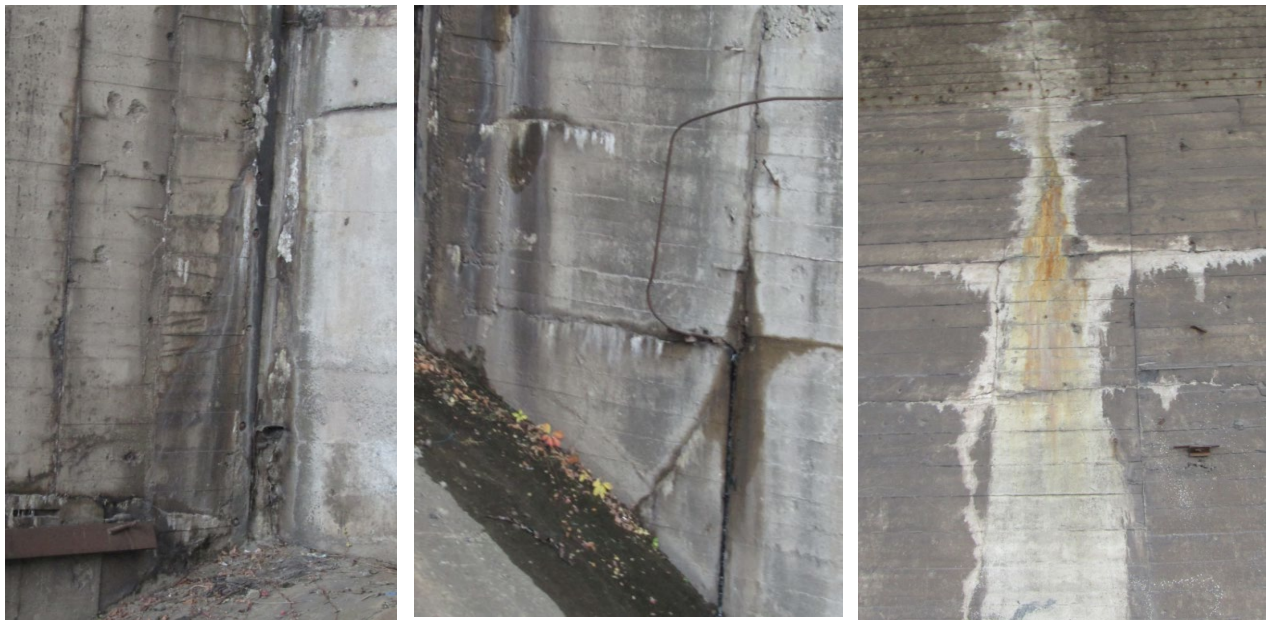
Рис. 8. Руйнування захисного шару бетону, тріщини шириною розкриття до 5 мм, висоли, неякісне бетонування, фільтрація (опори №№ 46, 47, 48 з боку нижнього б'єфу)

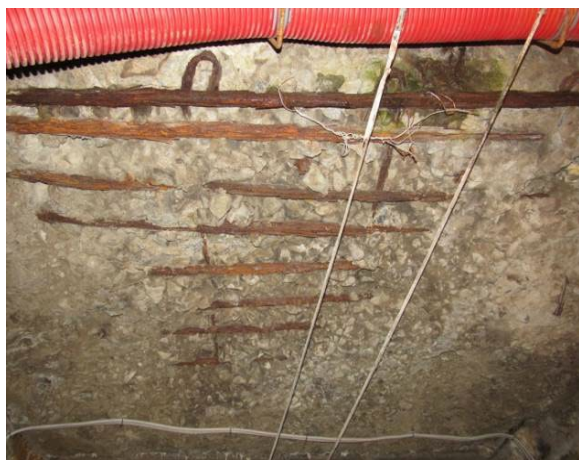
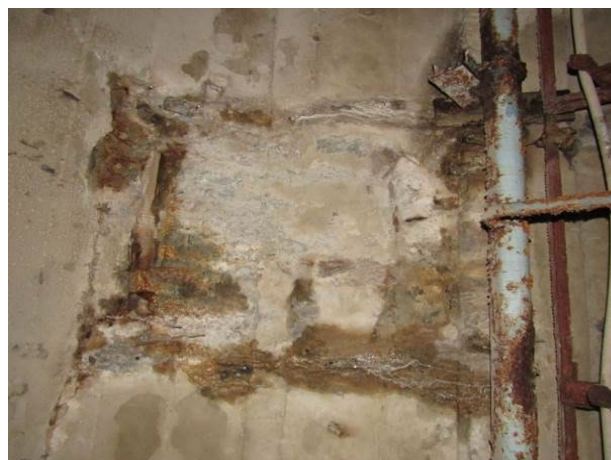
Рис. 9. Руйнування бетону потерни, оголення та пластинчаста корозія арматури, сліди замочання  
Fig. 9. Destruction of concrete, abrasion, exposure and lamellar corrosion of reinforcement, traces of soaking

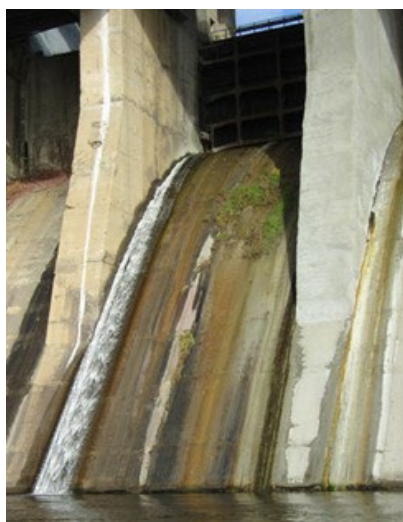
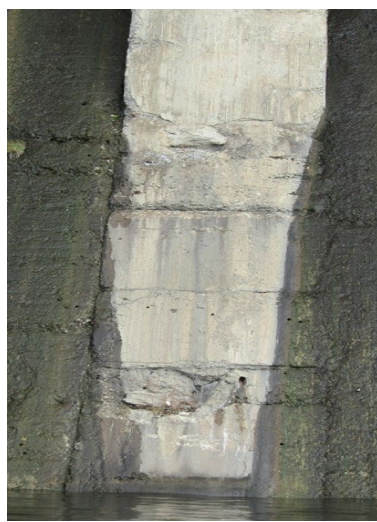
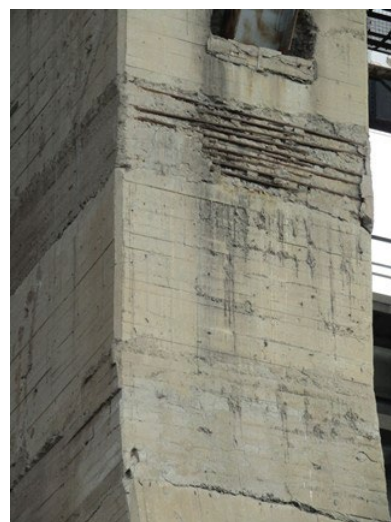
- локальні руйнування бетону поверхні водозливу на глибину до 10 см;
- сліди замокання, проростання рослинності на поверхні водозливу;

- фільтрація води крізь шви бетонування на водозливі;
- розкриття швів між блоками бетонування водозливу.

Рис. 10. Загальний вид водозливної поверхні між опорами № 3 і № 4. Руйнування бетону, оголення та корозія арматури, сколи бетону опор №№ 18, 21  
Fig. 10. General view of the spillway surface between supports No. 3 and No. 4. Destruction of concrete, exposure and corrosion of reinforcement, concrete chips of supports No. 18, 21

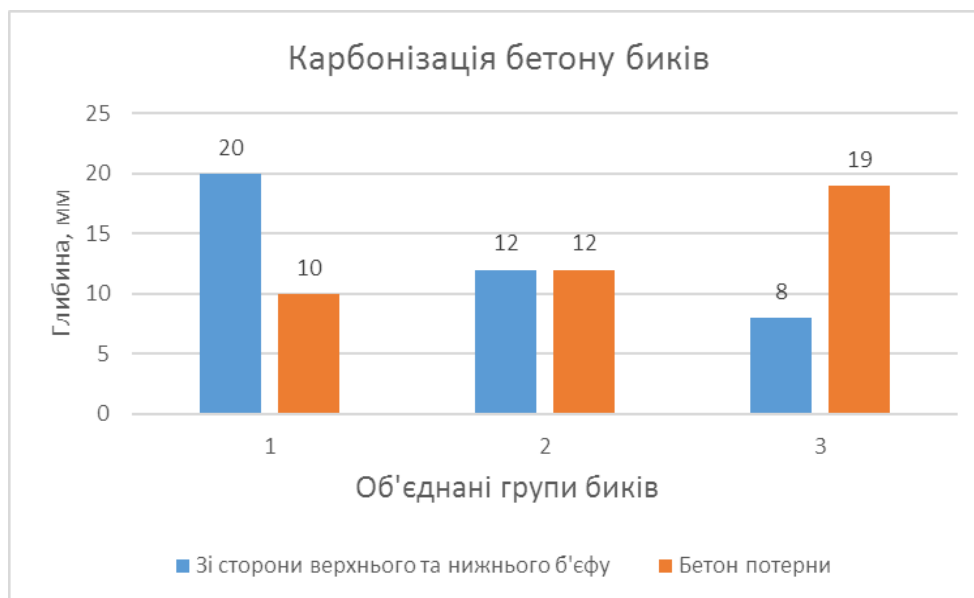
показали, що середні показники глибини карбонізації бетону биків з боку нижнього б'єфу зменшується, бетону у потерні збільшується у напрямку від правого берега до лівого показано на Рис. 12.

Рис. 12. Середні значення глибини карбонізації бетону биків по довжині водозливної греблі (на рисунку об'єднані групи опор: № 1 – опори №№ 1-18; № 2 – опори №№ 19-35; № 3 – опори №№ 35-49)

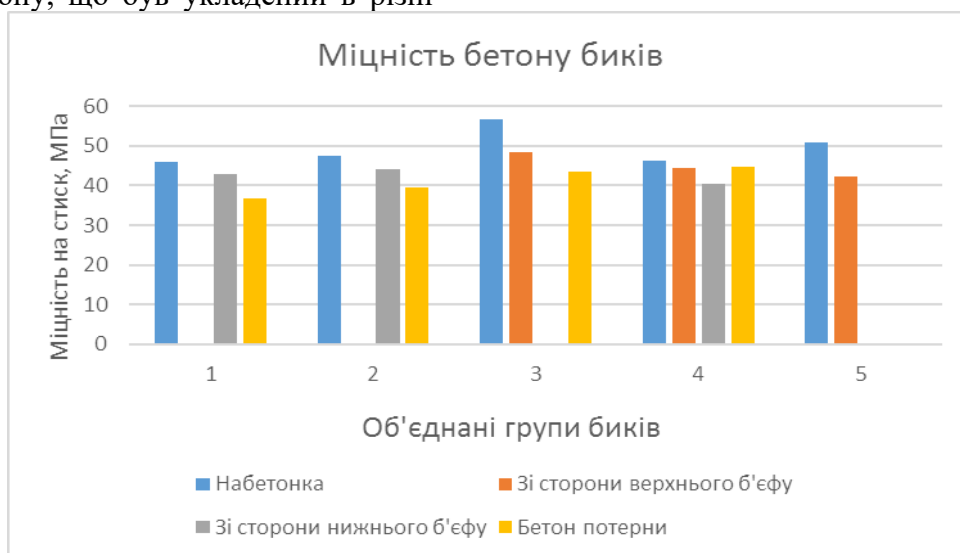
Рис. 13. Середні значення міцності бетону на стиск по довжині водозливної греблі. Об'єднані групи опор: № 1 – опори № 1-10; № 2 – опори № 11-20; № 3 – опори № 21-30; № 4 – опори № 31-40; № 5 – опори № 41-49

Верхню частину опори № 40 було заново відновлено після вибуху 1943 року (Збірник статей), тому бетон нижньої частини опори, не маючи дефектів від вибуху, має найвищі показники міцності серед «старого» бетону – до 51,1 МПа та відрізняється за кольором від бетону, укладеного під час будівництва.
