## Геотехнічні дослідження пагорбу Андріївської церкви після проведення ремонтно-реставраційних робіт

Надія МОЛОЧКОВА

Національний заповідник «Софія Київська»  
24, вул Володимирська, Київ, Україна, 01001  
nbush9@gmail.com, orcid.org/0009-0000-2383-5914

### Geotechnical surveys of the hill of St. Andrew's Church after repair and restoration works

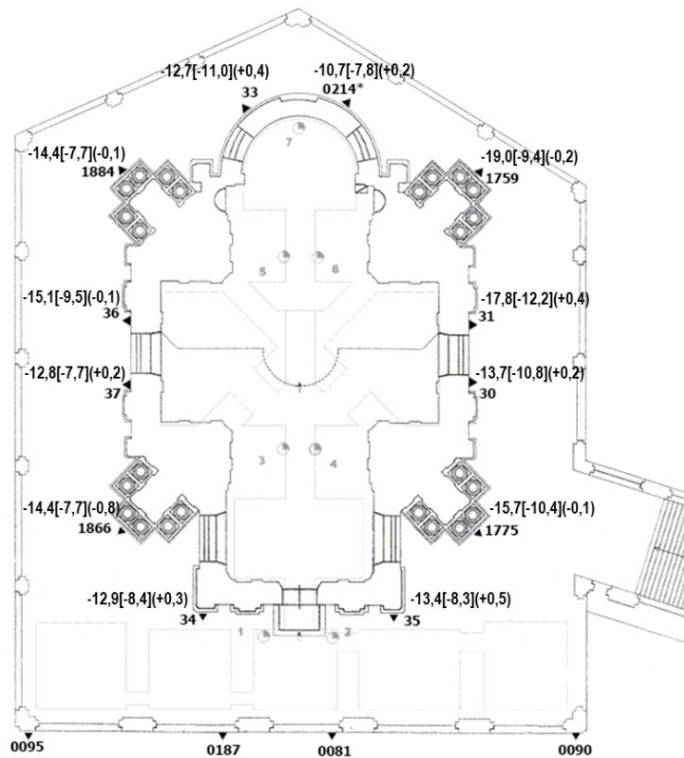
Рис.1. Схема осідання цокольних марок Андріївської церкви за період спостережень 1987-2024.

З початком робіт з укріплення пагорбу осадочні процеси активізувались і за 3,5 роки реалізації I етапу протиаварійних РРР склали в середньому до 80% від загальних осідань за весь період спостережень, але при цьому цокольні марки по всіх фасадах будівлі осіли достатньо рівномірно. В період, коли будівельні роботи практично призупинились, геодезичними спостереженнями визначено загасання деформаційних процесів показано на Рис.1.

-12,9 – осідання за весь період спостережень

[-8.4] – осідання за період I етапу РРР  
(+0,3) – осідання за 2024 р.

1. Проведення комплексу протиаварійних РРР помітно відбилося на осіданні будівлі Андріївської церкви, але збільшення осідання споруди (до 80%) носило практично рівномірний характер і не привело до

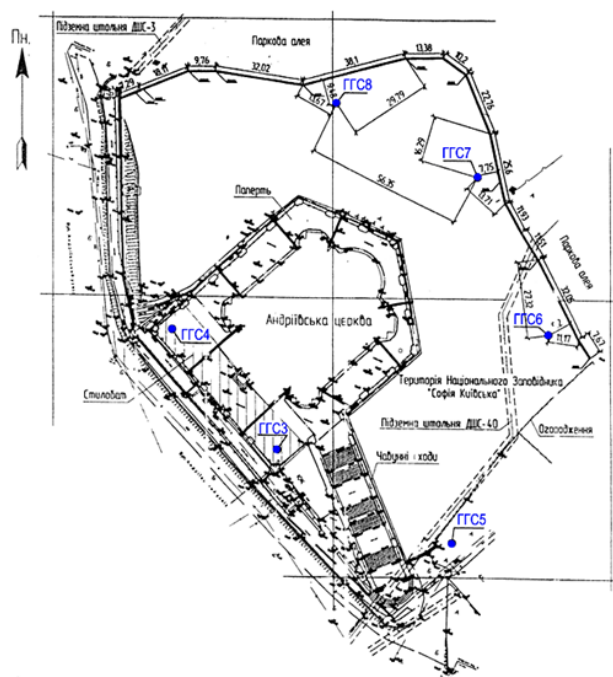
Рис.2. Схема розташування гідрогеологічних свердловин (ГТС) для спостереження за РГВ на території музею «Андріївська церква»

Мережа режимних спостережних свердловин за РГВ на території музею «Андріївська церква» розвивалася і змінювалася у часі. У 1982 році Українським державним інститутом інженерно-технічних вишукувань були пробурені свердловини №№1-4 у внутрішніх приміщеннях стилобату (станом на 2025 рік робочою залишається тільки свердловина №4). В період із 1995 року по 2009 на схилах пагорба Інститутом геологічних наук (ІГН) НАН України пробурені режимні свердловини №№5-8. У період реконструкції Андріївської церкви та планувальних робіт на пагорбі (липень 2009 - січень 2011) ці режимні свердловини були знищені, а потім знову пробурені СП «Основа-Солсиф», при цьому їх розташування незначно змінилося. Нові свердловини достатньо малого діаметру, що заважає прокачці, відбору проб води для дослідження хімічного складу та температури ґрунтових вод. Актуальне положення гідрогеологічних свердловин спостережної мережі показано на Рис.2.

8. На пагорбі Андріївської церкви рекомендується спорудження спостережних свердловин діаметром не менше 10 см для забезпечення можливості прокачки свердловин, відбору проб води для дослідження хімічного складу та температури ґрунтових вод.

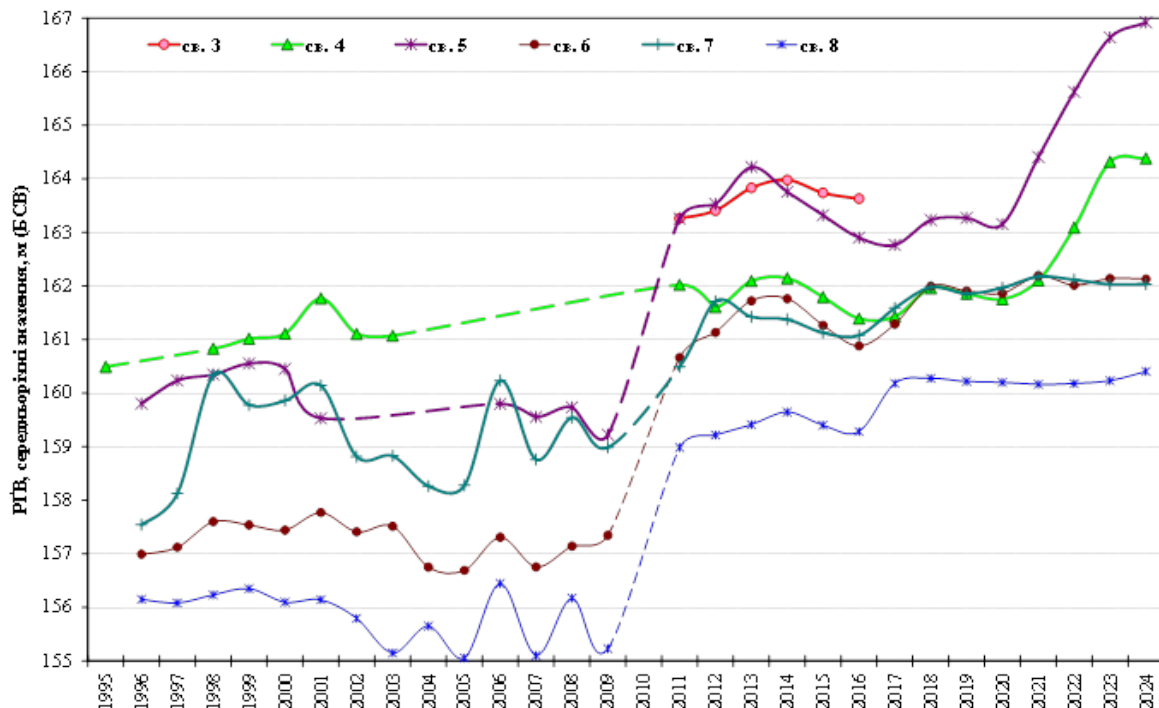
Рис.3. Режим середньорічних РГВ на території Андріївської церкви з 1995 по 2024

Різкий підйом РГВ спостерігався в 2009-2011 роках в період укріплення основи фундаментів та пагорбу і спорудження глибокої підпірної стіни з буронабивних паль по периметру пагорбу.

Фонові значення РГВ після реконструкції церкви (2011-2024) становлять 159-164,5 м показано на Рис. 3 та істотно перевищують аналогічні показники в попередній період (1982-2009) на 3,0-4,0 м (Саприкін та ін., 2023).

3. Режим ґрунтових вод на пагорбі Андріївської церкви нестабільний. Істотна зміна РГВ (підйом на 3-4 м) відбулася переважно за рахунок баражного ефекту створеного буронабивними палями по периметру пагорба в період проведення першого етапу РРР. Існуючий РГВ перебуває під впливом природних та техногенних факторів (втратами з водогінних комунікацій, роботою системи поливу, особливостями будови дренажної системи та навколишнього дорожнього покриття – бруківкою).

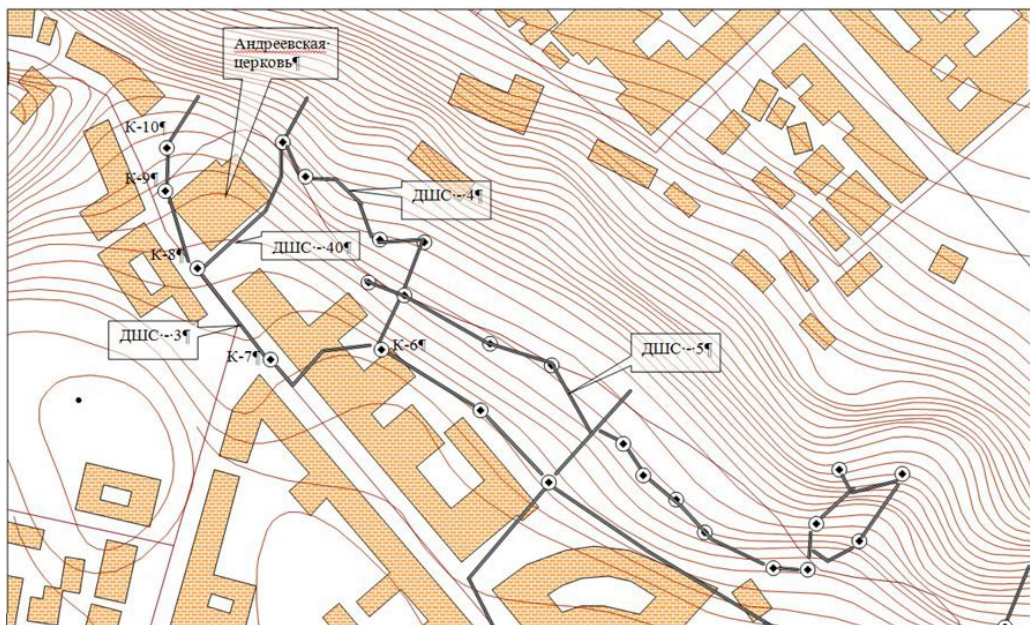
Рис.4. Схема розміщення дренажних штольневих систем від фунікулера до Андріївської церкви  
Fig.4. Layout of drainage adit systems from the funicular to St. Andrew's Church

С) Андріївська церква і пагорб, на якому вона розташована, оточені штольневими прохідними дренажами показано на Рис.4 спеціалізованого управління проти-зсувних підземних робіт (СУППР) (Молочкова та ін, 2017). Із заходу і півночі проходить дренажна штольнева система ДШС-3, побудована в 1923-26 рр. З півдня знаходиться ДШС-40, побудована в 1969 р., її відгалуження від ДШС-3 знаходиться поблизу нижнього майданчика сходів, що ведуть на паперть.

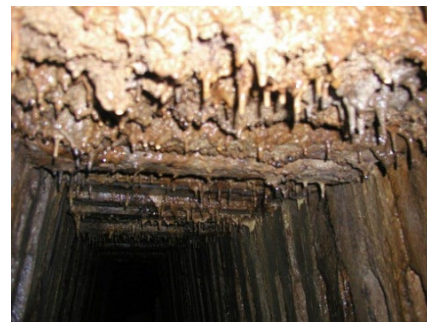
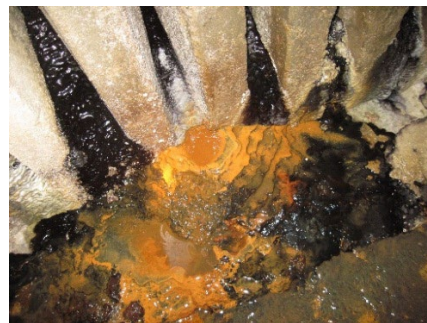
Рис.5. Замуленість та соляні відкладення в штольні №40  
Fig.5. Siltage and salt deposits in adit No. 40

Обстеження ДШС-3 та ДШС-4/40 у зоні охорони Андріївської церкви виконувалися ІГН НАН України та фахівцями заповідника періодично у 1995, 1999, 2003, 2009, 2014, 2015, 2019 та 2024 роках. При цих обстеженнях увага приділялась вивалам ґрунту, замуленню дрібноземом та глинистим ґрунтом, витокам до штольні №3 води з водонесучих комунікацій та іншим відхиленням від нормальної експлуатації, замірам дебіту дренажної води та виносу з водою дрібнозема показано на Рис.5.

За даними цих замірів дебети води в період з 2003 по 2024 рік коливалися від 0,32 до 5,0 м<sup>3</sup>/доб, а винос дрібнозему – від 0,03 до 1 кг/доб в ДШС-3 (для порівняння: за даними інституту «Київпроект» у 1986 році дебет води із забутованої ділянки ДШС-3 складав 45-47 м<sup>3</sup>/доб, а винос дрібнозему – 6,67 кг/доб). У 2024 році спільний дебет води у штольнях №4-№40 склав 21,6 м<sup>3</sup>/доб. за багаторічними дослідженнями змінюється в межах 8,64-27,7 м<sup>3</sup>/доб. Таким чином, дебет води в штольневих системах протягом багатьох років залишається

практично незмінним і не може суттєво вплинути на підйом рівня ґрунтових вод.

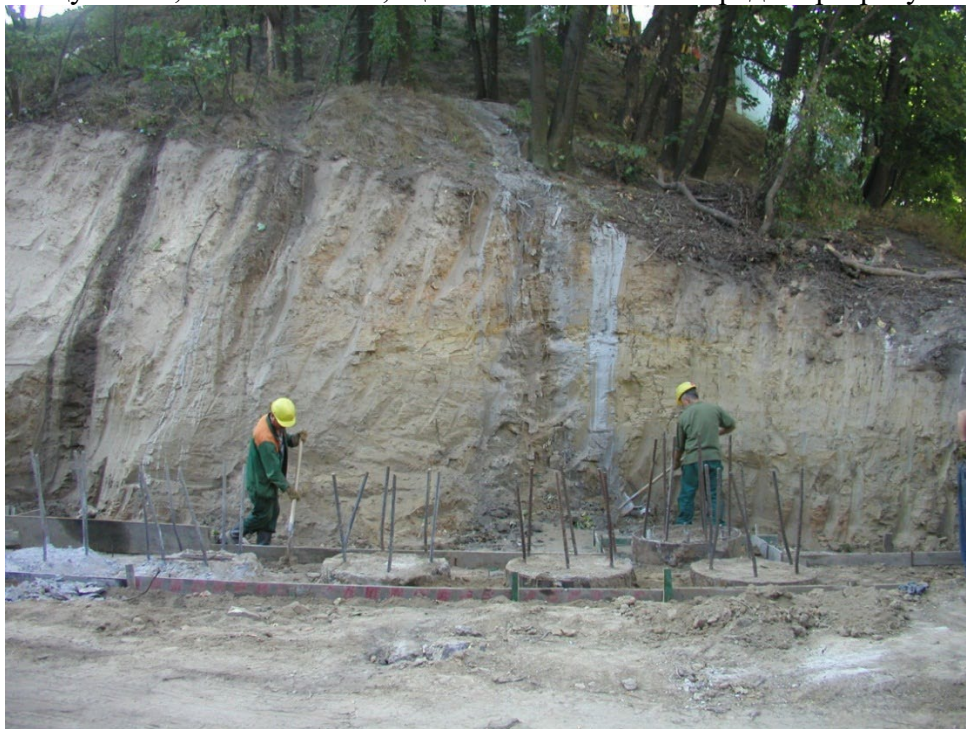
Рис.6 – Оголовки бурунабивних паль по периметру Андріївського пагорбу.

С) На першому етапі в період проведення останніх ремонтно-реставраційних робіт на пам'ятці з метою укріплення пагорба по лінії нижньої його межі була побудована підпірна стінка з бурунабивних паль глибиною до 18-20 м зі стрічковим ростверком по периметру Андріївського пагорбу, що створило додаткову перешкоду на шляху руху ґрунтових вод показано на Рис.6. Передпроектні розрахунки баражного ефекту, які були виконані СП «Ос-

нова-Солсиф» (вик. д.т.н., А.І. Білеуш), вказували, що РГВ на пагорбі після спорудження перешкоди із бурунабивних паль не будуть перевищувати 0,4 м. Вважаємо, що

бражний ефект – найбільш вірогідна причина підйому РГВ, тому необхідно провести додаткові розрахунки, щоб знайти помилки в попередніх розрахунках.
