## Формування напружено-деформованого стану основи при зведенні фундаментів на різних відмітках в щільно забудованій території

DOI: 10.32347/0475-1132.42.2021.64-71

**Formation of the stress-strain state of the base  
during construction  
foundations at different marks in a densely  
built-up territory**

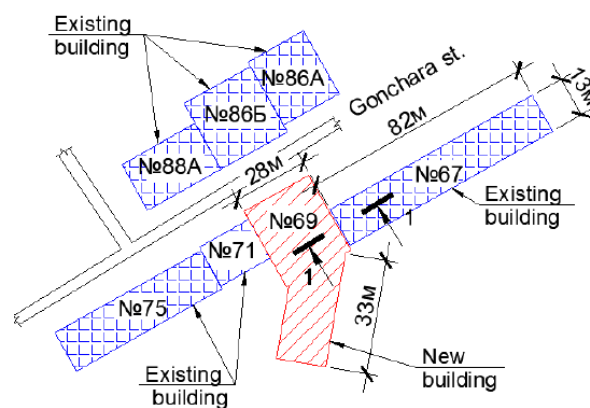
В рамках дослідження було розглянуто вплив будівництва багатофункціонального комплексу (будинок №69) на оточуючу забудову, зокрема, на будинок №67. Будівлі знаходяться в Шевченківському районі м. Києва (рис.1.)

Рис.1.Схема розташування будинків.  
Fig.1.Situation scheme.

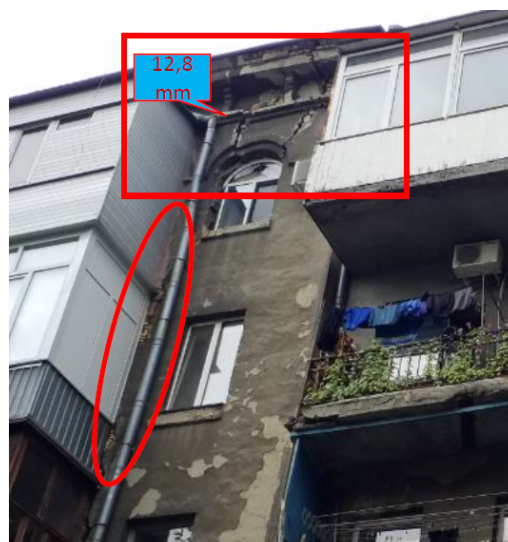
Протягом експлуатації будинку відбувались роботи по самовільному переплануванню з добудовою нових приміщень, а також створенням нових перекриттів по металевим балкам. Все це призвело до появи нерівномірних деформацій основи і як наслідок появи тріщин в стінах (рис.3).

Рис.3. Тріщини в стінах будинку №67.  
Fig.3. Cracks of building №67.

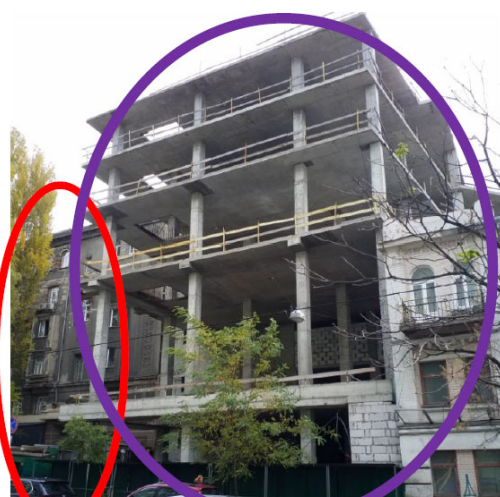
На сьогодні, в межах будівельного майданчику знаходиться монолітний каркас 19-ти поверхового блоку, добудований до 6-го поверху. Будівельні роботи призупинено.

Рис.4. Існуюча на сьогодні ситуація.  
Fig.4. Existing situation today.

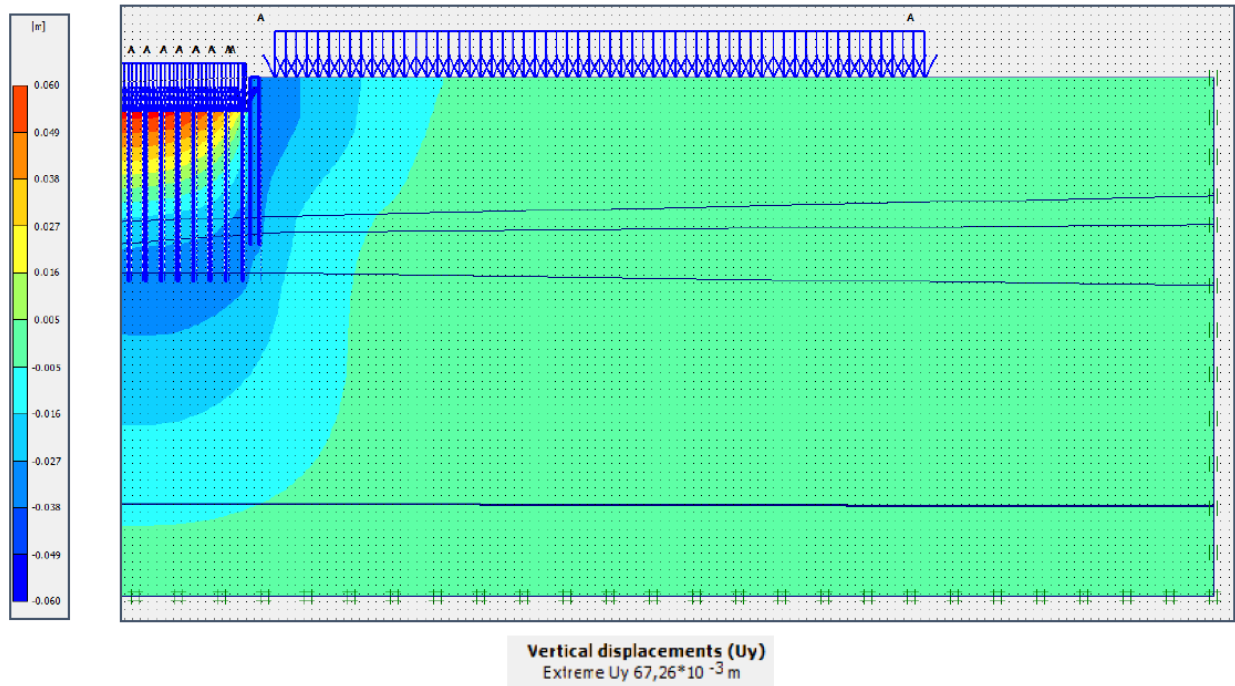
Всі ці фактори в тій чи іншій мірі були зафіксовані при даному будівництві. Однак за допомогою числового моделювання не було виявлено значних деформацій (рис.7; 8), що спостерігаються на практиці. Це свідчить про необхідність уточнення характеристик ґрунтової основи.

Рис.7. Вертикальні переміщення  $U_y$  при збудованих 7 поверхах.  
 Fig.7. Vertical displacements  $U_x$ , with built 7 floors.

Встановлено невідповідність значень ре-  
альних вертикальних деформацій основи та  
деформацій виявлених за допомогою чис-  
лового моделювання. Це свідчить про не-  
обхідність уточнення характеристик грун-  
тової основи, також дуже важлива техноло-  
гія влаштування фундаментних конструк-  
цій.

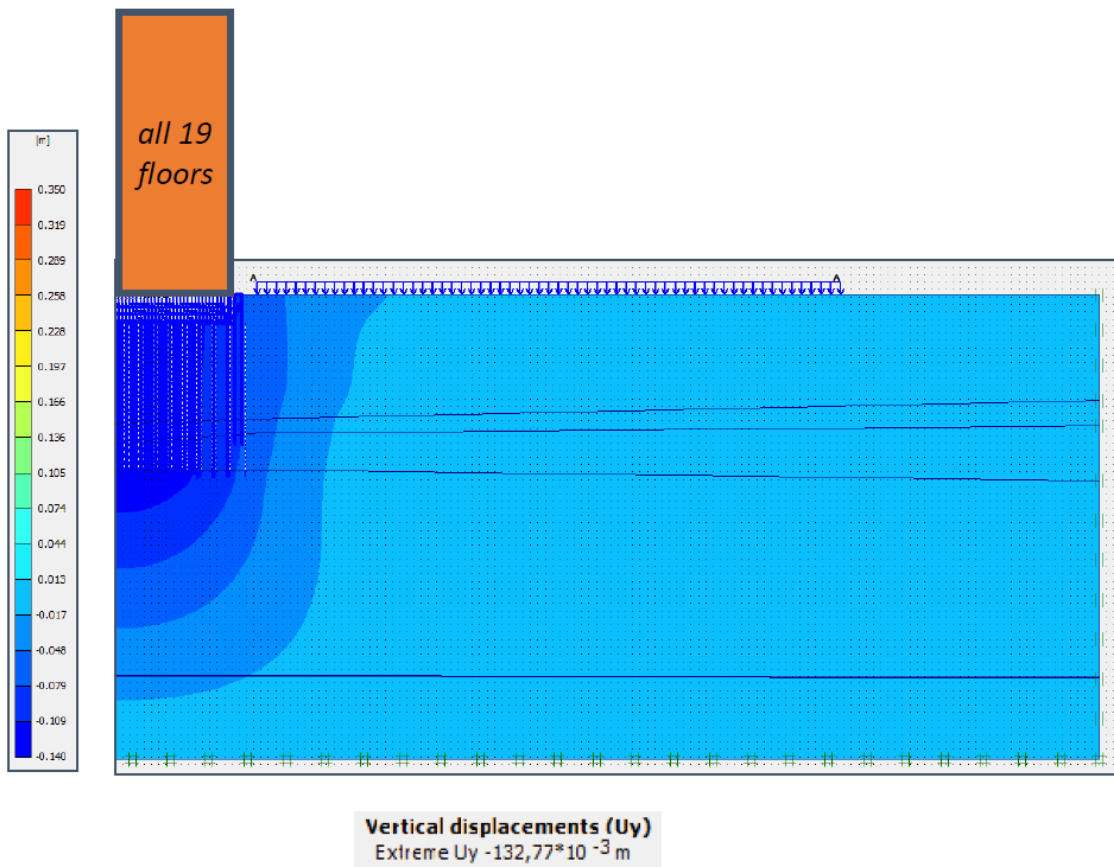
Рис.8. Вертикальні переміщення  $U_x$ , варіант №1 – фундаментна плита.  
 Fig.8. Vertical displacements  $U_x$ , with designed 19 floors

Показано, що виникає суттєвий вплив  
нового будинку №69 на будівлю №67. До-  
даткові 10 поверхів призведуть до збіль-  
шення деформацій основи будинку №67,  
частина якого вже знаходиться в гранично-  
му стані.
