## Інженерна підготовка території в умовах залягання слабого ґрунту

DOI: 10.32347/0475-1132.43.2021.101-110

#### Engineering preparation of the territory in conditions of laying soft soil

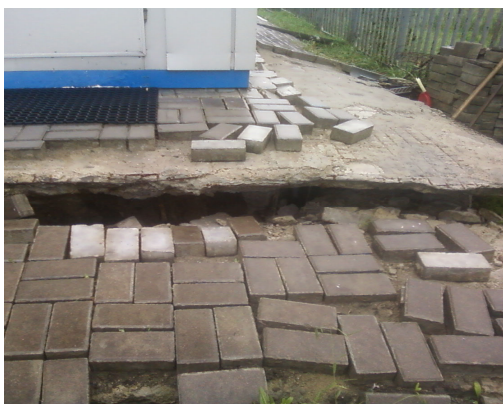
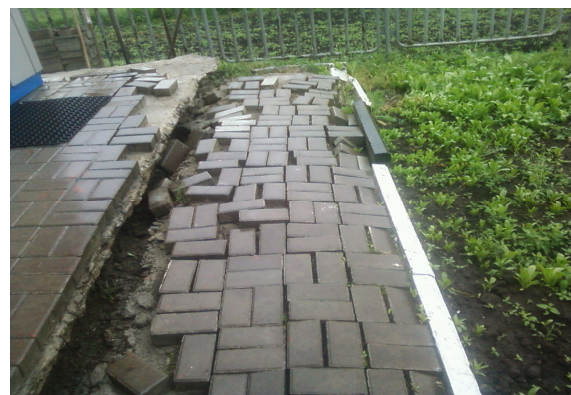
Рис. 3. Деформації території біля будівлі АЗК.  
 Fig. 3. Territory deformations around patrol station building.

Однак, при виконанні будівельних робіт, привантаження влаштовувалось на рослинний шар, що не був зрізаний, а сам піщаний насип влаштовувався без належного ущільнення. Після завершення будівництва в процесі експлуатації АЗК активно проявились значні нерівномірні незатухаючі деформації, що привели до осідання та викривлення поверхні на величину від 5...9 до 27...32 см. Будівля операторської, виносні опори навісу та заправні колонки, що зведені на паливових фундаментах, не постраждали.

Процеси деформацій по майданчику носили масовий характер (рис.3), а за прогнозом [11] вони мали б бути незатухаючими.

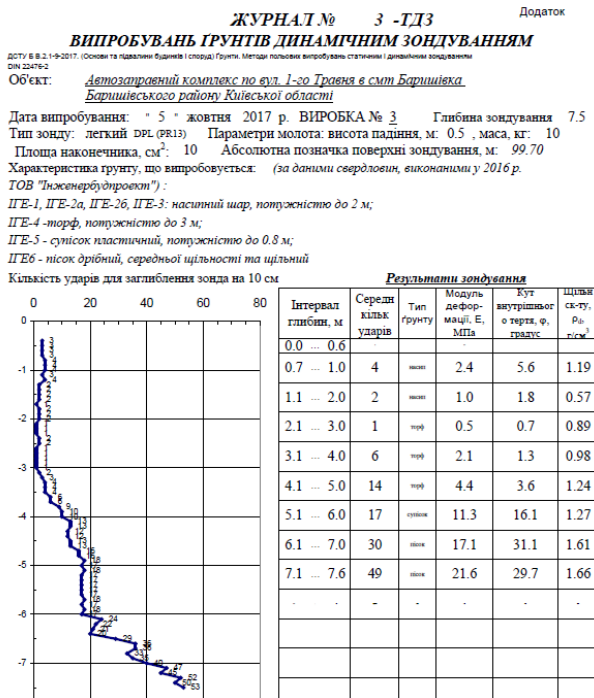
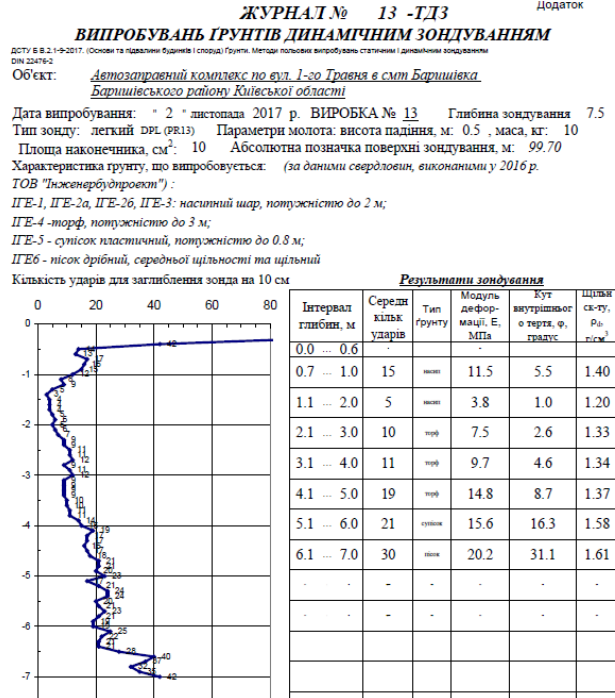
Рис. 6. Журнали випробувань динамічним зондуванням [12] до (зліва - № 3) та після (справа - № 13) виконання робіт з підсилення основи.

Fig. 6. Dynamic sounding test logs [12] before (left - № 3) and after (right - № 13) completion works on base strengthening.

Приклад журналу польових досліджень ГМ динамічним зондуванням наведено на рис. 6.

Результати зондування [12] підтвердили ефективність прийнятого рішення щодо методу підсилення основи.
