Геотехнічний моніторинг лікарні м. Чернігова

Микола КОРЗАЧЕНКО¹, Максим БОЛОТОВ², Юрій ШЕРЕМЕТ³, Роман ЛУЖЕЦЬКИЙ⁴

DOI: 10.32347/0475-1132.49.2024.86-94

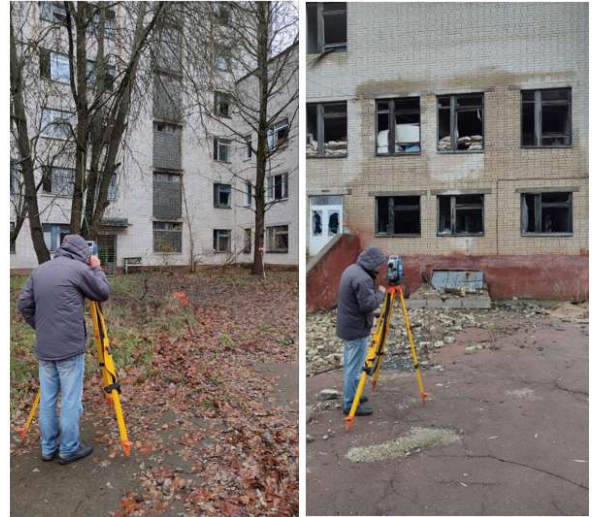
Рис.4. Проведення інженерно-геодезичних вишукувань в 2023 р.

Для визначення значень поточних осідань контрольованих (деформаційних) марок [2, 3] Національним університетом «Чернігівська політехніка» виконано серію вимірів у листопаді 2023 року (рис. 4). Виміри

виконано точним нівеліром Н-3К, який призначений для нівелювання III, IV класів, а також для інженерно-геодезичних робіт і в будівництві.

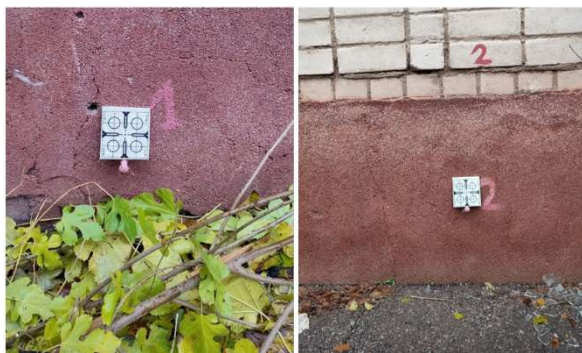
Рис.5. Стінні репери, встановлені у фундаментах споруди.

Методи і вимоги до точності геодезичних вимірювань деформацій основ будівель (споруд) прийнято згідно з чинним ДБН В.1.3-2:2010 «Геодезичні роботи у будівництві» [4]. Схема вимірів включає нівелірний хід, що з'єднує деформаційні марки, встановлені у фундаменті будівлі головного корпусу з вихідними пунктами RP1 та RP3 (рис. 5). У якості вихідних пунктів послужили стінні репери RP1 та RP3, висоти яких були визначені у червні 2019 році під час 1 серії вимірів. Стінні репери RP3 та RP1 встановлені у фундаментах споруд.

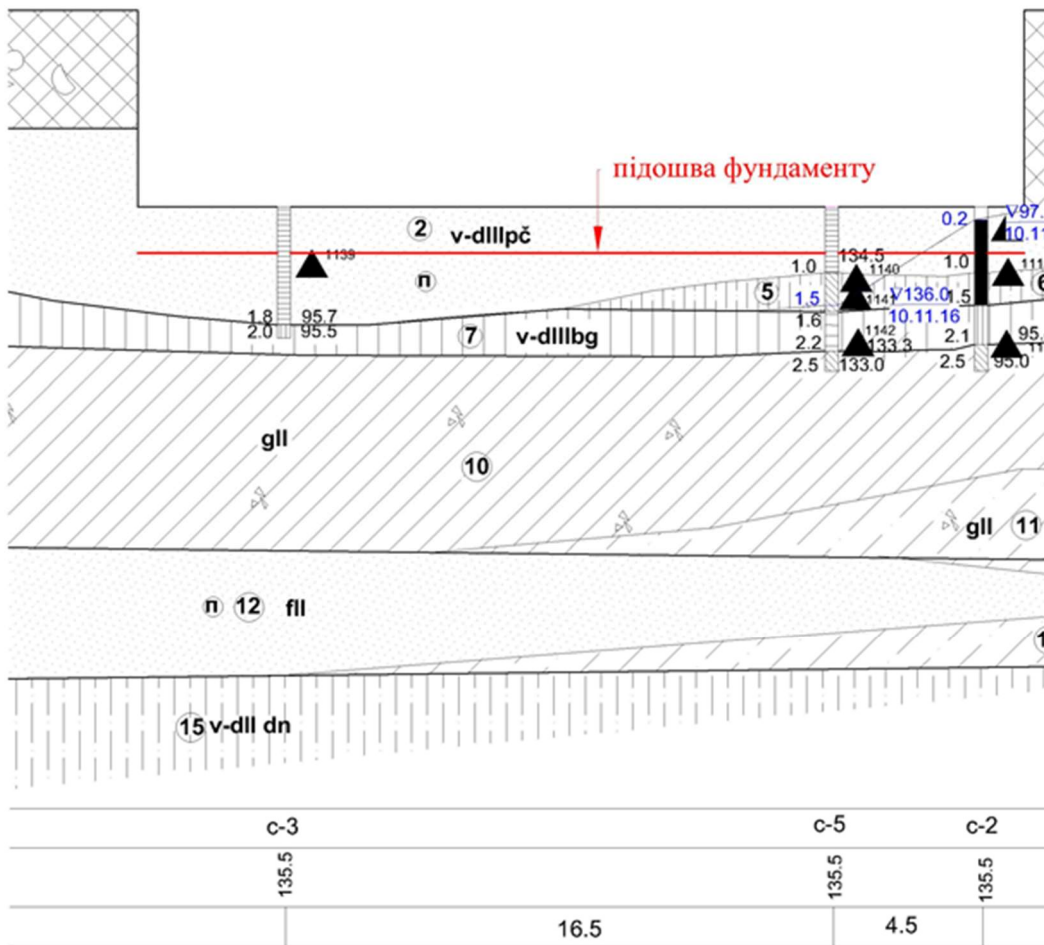
- формування тимчасового водоносного горизонту типу «верховодка» на поверхні ґрунтів ПГЕ-9,10, що призводить до погіршення якості ґрунтів;

- через втрати води з водонесучих комунікацій, в одній з свердловин зафіксовано наявність текучих ґрунтів ПГЕ-6, характерною ознакою для яких є низькі показники міцності і деформації.

Глибина закладання фундаменту від верхні планування складає 2.5-3.1 м, із них мінімальна глибина від рівня підлоги до підшви – 40 см, від рівня планування до рівня підлоги підвалу – 2,1-2,7 м, ширина підшви – 1,6 м-1,8 м. Основою фундаментів служать ІГЕ – 2-8 – від пілуватих пісків та пісків мілких до лесових і лесовидних глинистих ґрунтів від твердої до текучої консистенції.
