## Стан гідротехнічних конструкцій гідроелектростанцій Дніпровського каскаду на прикладі Дніпровської ГЕС

DOI: 10.32347/0475-1132.50.2025.252-268

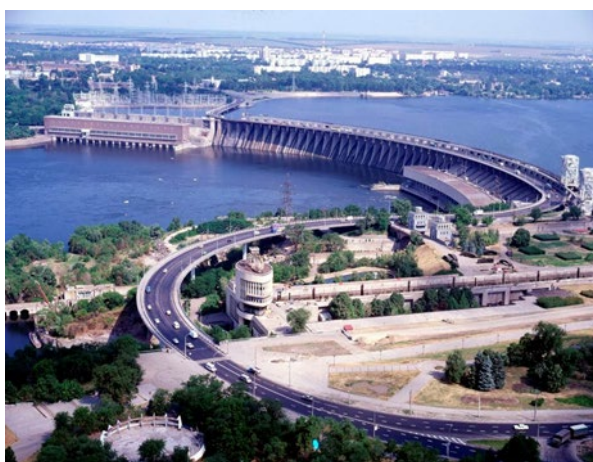
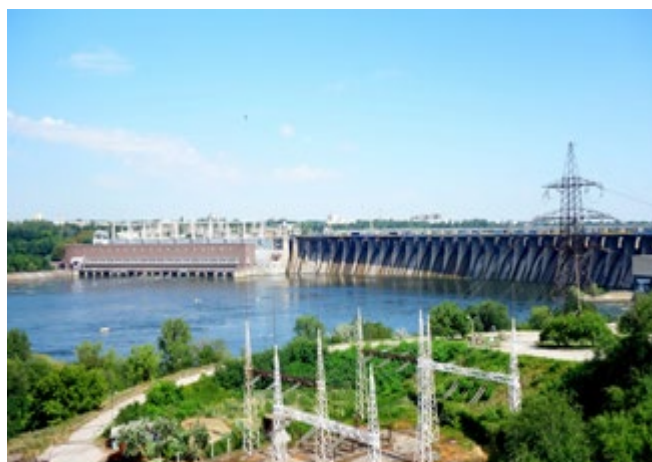
Рис. 5. Загальні види на автомобільний переїзд та водозливну греблю Дніпровської ГЕС з лівого берега (з боку нижнього б'єфу)

- бетон укладений при ремонті в 1944-1947 роках після вибухів в 1943 році (верхня частина дамби в биках №№ 1, 2, 4, 6, 7, 16-18, 22-25, 36-44);

- «набетонка» у верхній частині опор (виконана в 1999-2000 роках).

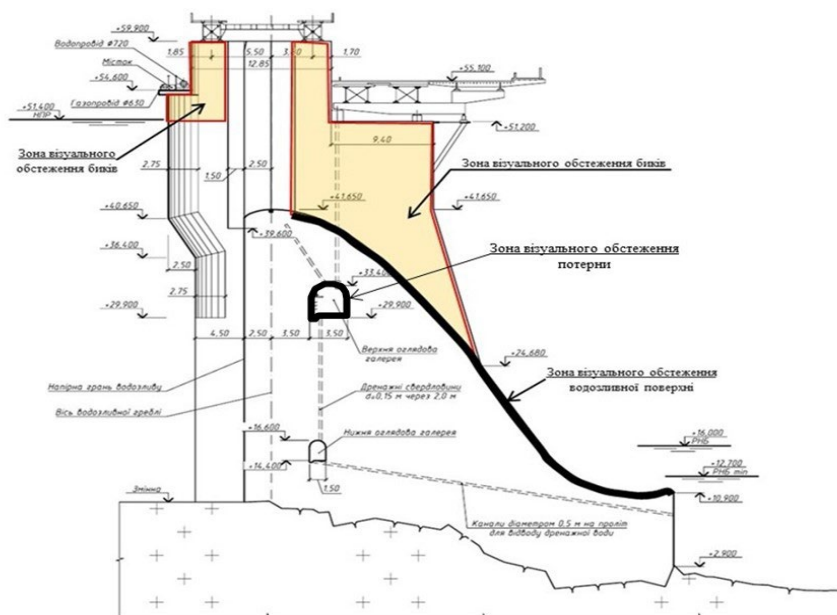
Рис. 6. Зони візуального обстеження биків та водозливної поверхні греблі

Візуальні обстеження та інструментальні дослідження технічного стану опор мосту і по-верхні водозливної греблі Дніпровської ГЕС були виконані ДП НДІБК у 2021 році. Обстеження проводилися з визначенням характеру та параметрів їх пошкоджень, фотофіксацією дефектів та пошкоджень. Візуальні обстеження верхніх частин поверхні всіх биків та водозливних поверхонь греблі проводилися з пішохідних підмостків та тротуару автодороги шляхом фотофіксації їх недоліків та пошкоджень приведені на Рис. 6. Візуальні обстеження нижніх частин всіх опор та водозливних поверхонь греблі проводилися з човна з боку нижнього б'єфу шляхом фотофіксації недоліків та пошкоджень. При обстеженні розкриття оздоблювального шару конструкцій не виконувалося.

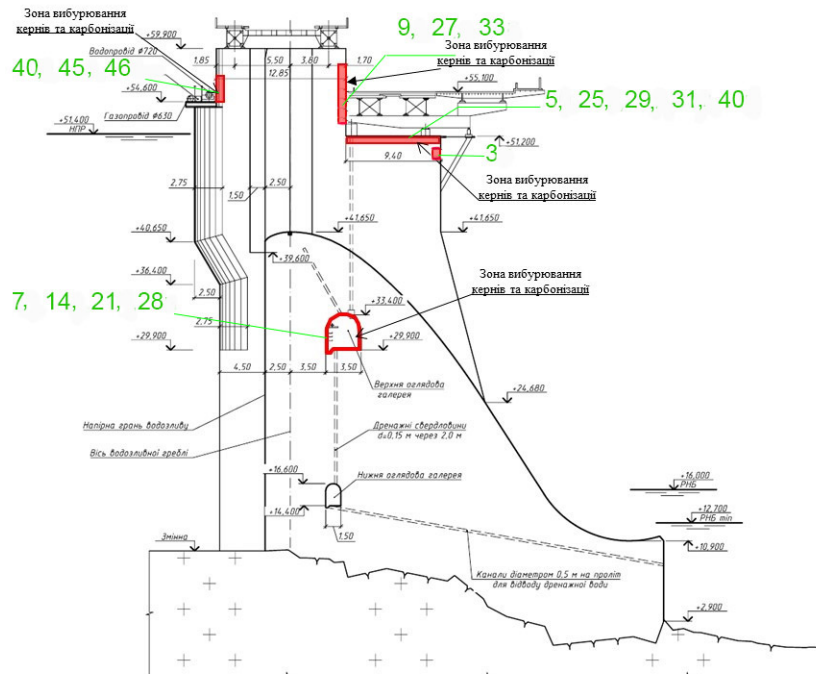
Рис. 11. Зони відбору кернів та номери опор, в яких проводилось вибурування  
Fig. 11. Core sampling areas and pier numbers where drilling was carried out

Визначення глибини карбонізації бетону виконувалось в місцях, наведених на Рис. 11. Визначення корозійних пошкоджень (глибини карбонізації) бетону здійснювалось шляхом вибурування зразка-керну, використовуючи ударну коронку (діаметр коронки 40 мм) (СОУ ДП НДІБК В.2.6-02495431-003, 2020). За допомогою перфоратора вирізалися керни діаметром Ø 40 мм і довжиною 30-50 мм в кількості 5 кернів на 1 зону – всього 10 зон наведено на Рис. 11. Після вилучення керну, його поверхню та місце вибурування ретельно очищали від утвореного пилу, продуваючи повітрям.
