## Геотехнічні дослідження пагорбу Андріївської церкви після проведення ремонтно-реставраційних робіт

Надія МОЛОЧКОВА

Національний заповідник «Софія Київська»  
24, вул Володимирська, Київ, Україна, 01001  
nbush9@gmail.com, orcid.org/0009-0000-2383-5914

### Geotechnical surveys of the hill of St. Andrew's Church after repair and restoration works

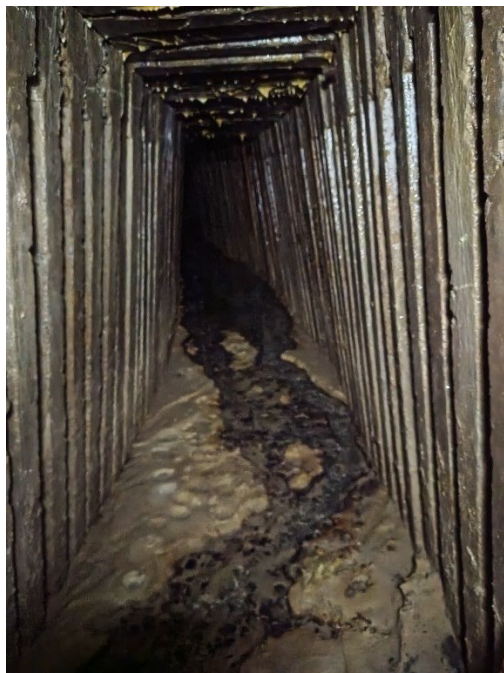
В процесі дренування ґрунтових вод у штольнях має місце винесення дрібнозему через балки кріплення. Ймовірно, саме з цим явищем пов'язано відколювання західного кута стилобату від основного об'єму, зафіксованого у 1964 році. Щоб уникнути подальшого винесення ґрунту і деформацій церкви ділянка ДШС-3 між колодязем №9 та місцем з'єднання ДШС-3 і ДШС-40 на початку 70-х років була забутована, вода з цієї ділянки дренажу відводиться азбоцементною трубою  $d=200$  мм.

Обстеження ДШС-3 та ДШС-4/40 у зоні охорони Андріївської церкви виконувалися ІГН НАН України та фахівцями заповідника періодично у 1995, 1999, 2003, 2009, 2014, 2015, 2019 та 2024 роках. При цих обстеженнях увага приділялась вивалам ґрунту, замуленню дрібноземом та глинистим ґрунтом, витокам до штольні №3 води з водонесучих комунікацій та іншим відхиленням від нормальної експлуатації, замірам дебіту дренажної води та виносу з водою дрібнозема показано на Рис.5.
